研削と薬液浸漬によるれんがのエイジング処理

Aging Treatment for Brick by Grinding and Chemical Immersion

Mikawa Ceramic Research Institute*1

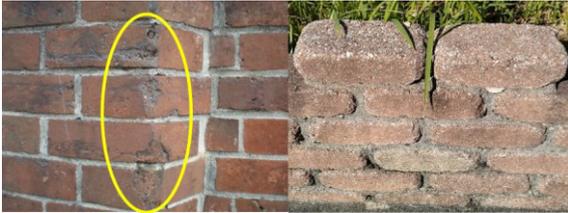
図3 施工済みれんがの例
(左:建物(100年以上経過)、右:花壇)

図3左は築100年以上経過した建物外壁のれんがである。何らかの衝撃で生じたと思われる大きな欠けはある(丸印部)が、風雨で削られたような様子は見られなかった。

図3右は大きく削られた外観のれんが施工物である。全ての角部が大きく削られているため、予め人工的に除去加工されたと思われる。縁・角部の研削見本となる、風雨によって削られたれんがは見当たらなかったため、れんがの研削量は任意に定めることとした。

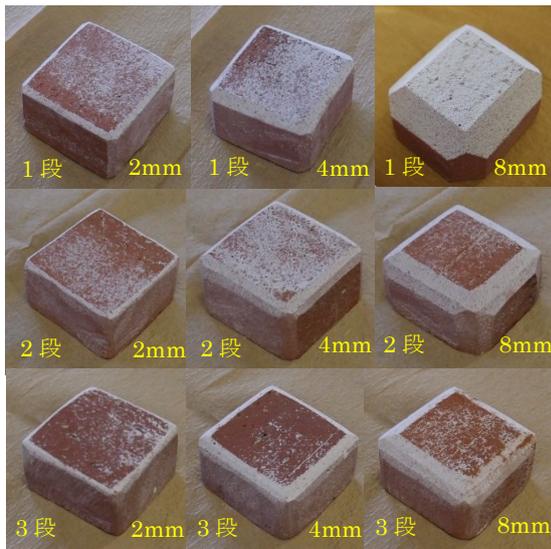
図4 縁加工したれんが試験片の浸漬処理結果

縁部分を研削加工したれんが試験片の浸漬処理結果を図4に示す。

試験片上面全体では白色化は顕著であるが、白色化状態に大きなばらつきが生じた。縁部未加工の試験片も同様であった。これは、れんがが表面部の平滑さの違いや、油分などの汚れの付着が影響したと考えられる。なお、研削加工部はれんがが表面部よりも強く白色化した。

試験片側面では、れんがが表面部・研削加工部のような目立った白色化は起こらなかった。白色化が起こるためには浸漬時に白色化の核となる白色微粒子がれんがが表面に付着する必要があるが、上面は沈降により微粒子が溜まりやすい一方で、側面は垂直壁のため微粒子が溜まりにくく、十分な付着が起こらなかったと考えられる。

縁から2mm位置で1段研削した試験片では白色化した部分が丸みを帯びた外観となった。3段研削では、4mm位置の研削においても丸みのある外観となった。8mm位置の研削では、平坦部分や段の境目が目立ち、丸みが損なわれた。

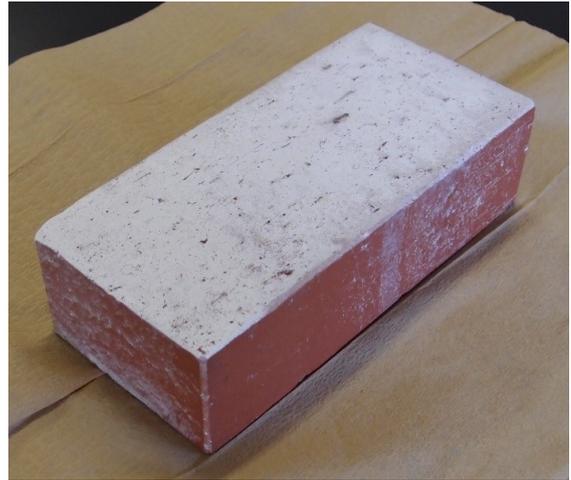
図5 縁加工(1段研削)したれんが全形の浸漬処理結果

最少の加工量で丸みが得られるように、縁から2mmの位置で1段研削したれんが全形の浸漬処理結果を図5に示す。

縁を研削加工したれんが試験片の場合と同様に、白色化部分が丸みを帯びた外観となったが、上面が強く白色化された一方で、側面の白色化は不十分であった。

れんが全形の縁加工は今回使用した固定式グラインダーでは困難なため、ルーター(アルゴファイルジャパン(株)製スターP30、GC、#120)を用いて、縁から2mmの位置で1段研削した。その後、水に消石灰0.5wt%を添加した水懸濁液を調整し、60°Cで7日間の浸漬処理を行った¹⁾。
